### Descrizione dell'intervento

**CRISTO IN PIETA'  
SORRETTO DAGLI ANGELI**

*Costa del Pelin*  
Via Antona Traversi, MEDA

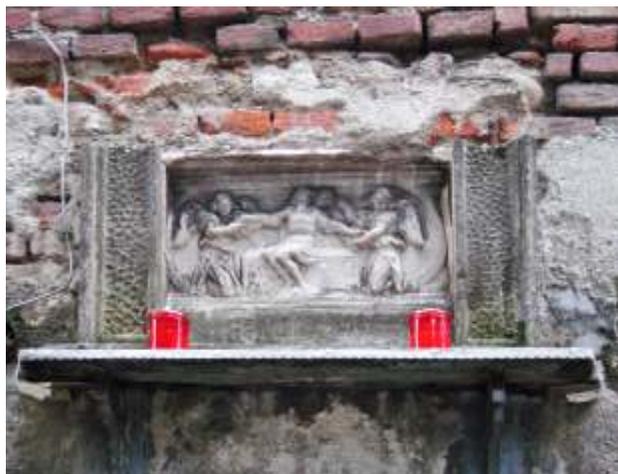
Foto R.B.2006

Il bassorilievo, realizzato in marmo bianco di Carrara e risalente presumibilmente al XVI sec. rappresenta il **Cristo in pietà sorretto da due angeli**. Misura circa cm 48 X 39 cm in altezza. La rappresentazione è incorniciata da sagome della larghezza di cm. 13,5 in pietra **ceppo lombardo gentile** di cui risulta mancante quella superiore. L'opera è inserita nel muro di cinta che delimita la proprietà Traversi nella parte alta della *Costa del Pelin*, sul lato sinistro della via, e probabilmente, è un elemento di una lapide del cimitero delle Benedettine che stava all'interno della cinta muraria.

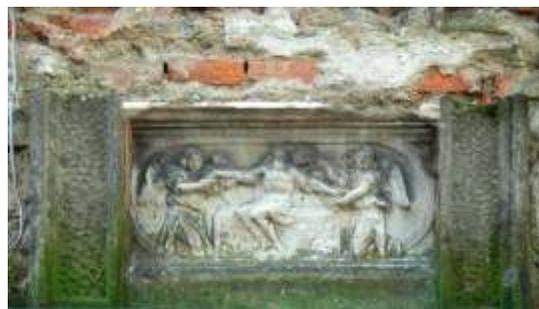
Foto R.M. anni ottanta

Nella foto a lato, risalente agli anni Ottanta, si nota anche l'esistenza di un frammento di un elemento decorativo a cimasa, ora perso.

Riposizionamento delle sagome esistenti ripulite e collocamento degli elementi lapidei mancanti (sagoma superiore e cimasa) mediante malte apposite.

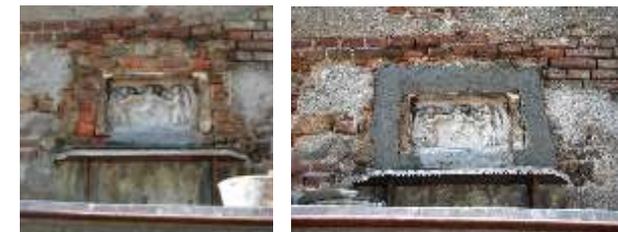
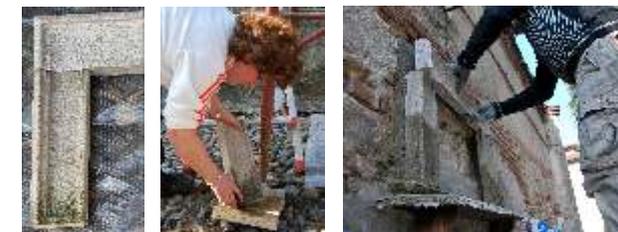
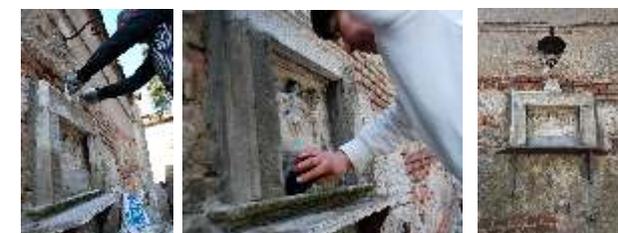
*Il bassorilievo presenta ancora problematiche relative alla presenza di consistenti croste nere che necessitano di un intervento specifico.*

Pulitura generalizzata a secco con spazzolini e spazzole di saggina.

Rimozione delle incrostazioni di depositi superficiali di varia natura come muschi, smog ed elementi inquinanti di vario tipo, mediante pulitura ad acqua e sapone utilizzando spruzzatori, pennelli, spazzole e spugne.
